Betonböden, tragende Betonwände, Keller, Parkhäuser, Garagen uvm.

Professionelle Reparatur-Lösungen für Großbauprojekte

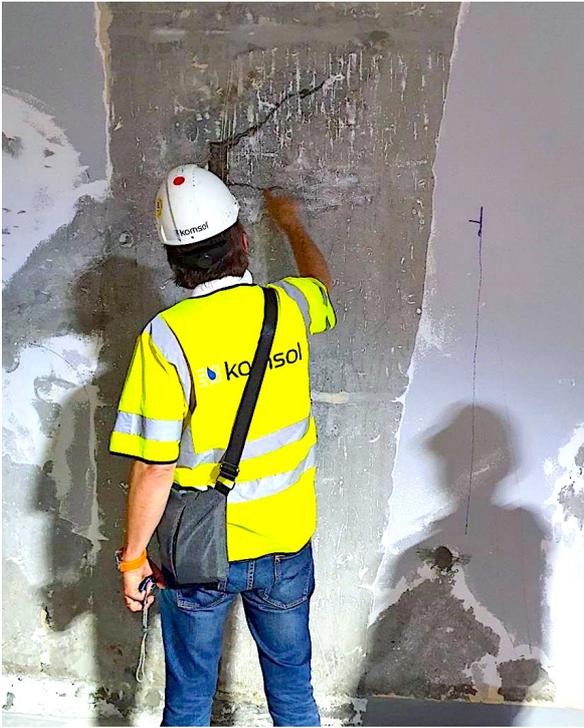
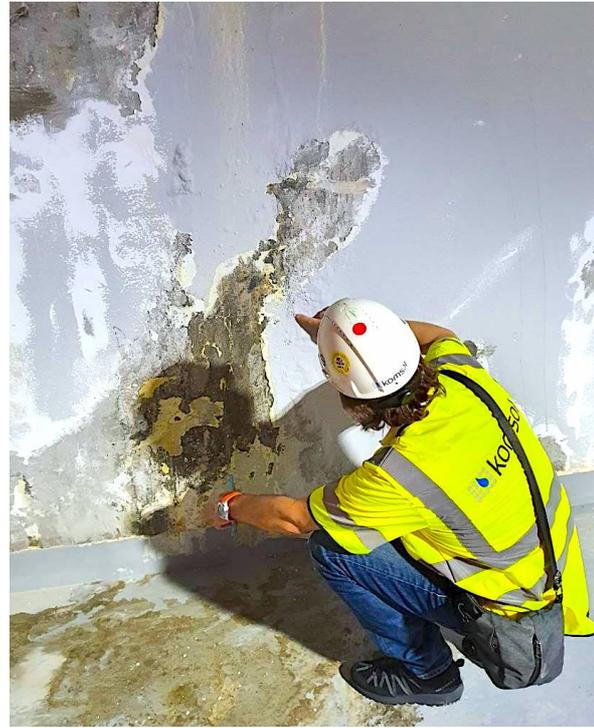
Die Leckagen können wie folgt kategorisiert werden:

- a. Unregelmässige Schwindungsrisse an Wand und Boden.
- b. Kontrollierte (gerade) Schwindungsrisse an Wand und Boden
- c. Gussfugen
- d. Gushohlräume wie z.B. „Waben“

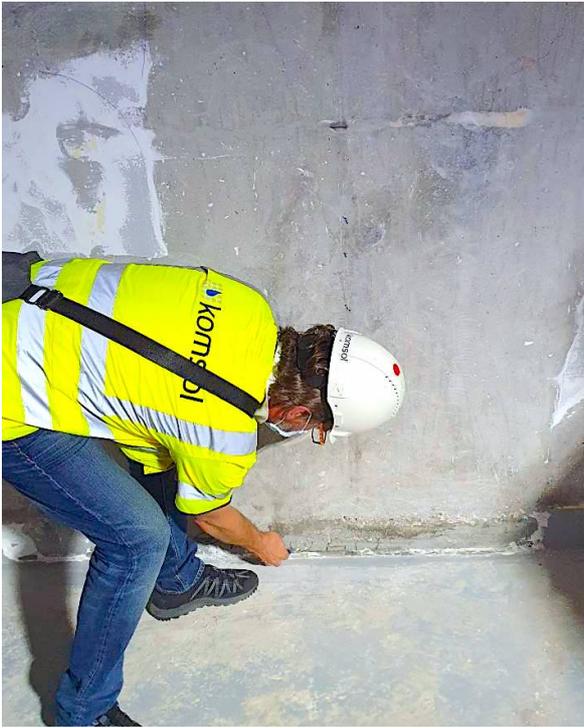
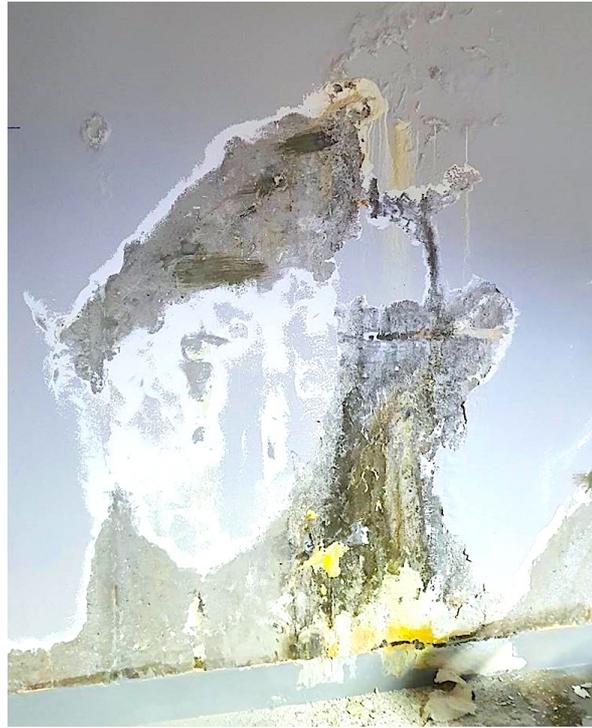
1. Vorbereitung der Oberfläche
 - a. Entfernen von Farbe, Putz, Folie, Kalk-/Salzablagerungen usw. von der Betonoberfläche. [>> hier bitte klicken - ConClean](#)
 - b. Reinigung der Oberfläche von restlichem Staub und Schmutz.

Vorbereitungsschritte vor der Injektion.
