Versiegelung Risse Reparatur Anlage S11a

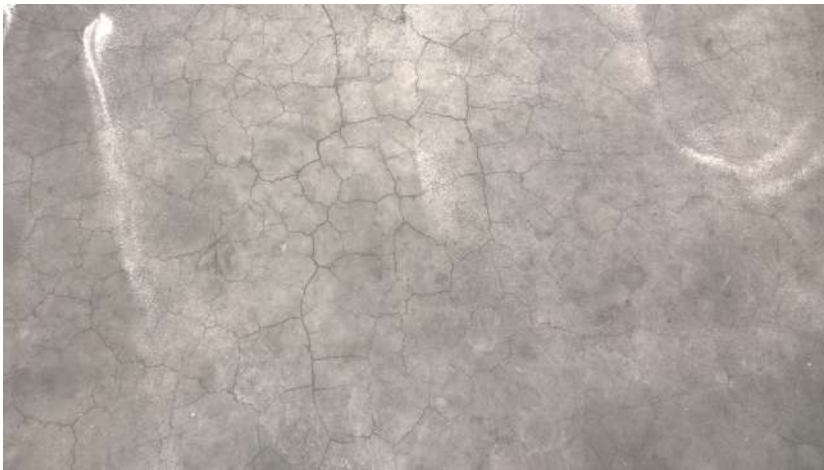
Ein neuer Betonboden im Parkhaus ohne Beschichtung. Wurde mit **Innerseal®** versiegelt.

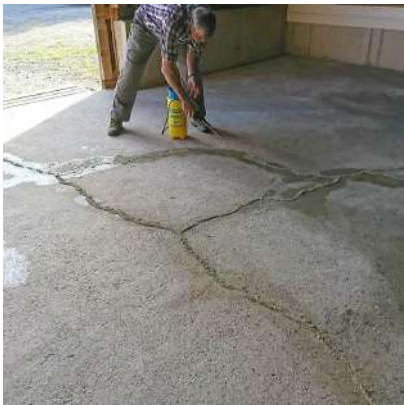
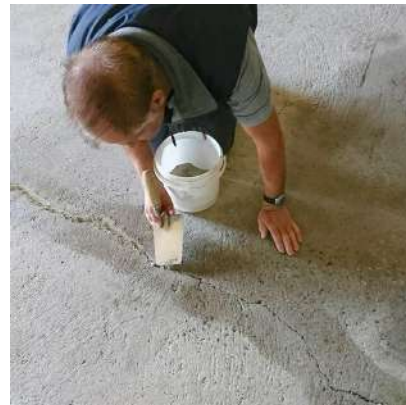
komsol® Reparatur-Verfahren für Risse die 0,5 mm übersteigen.

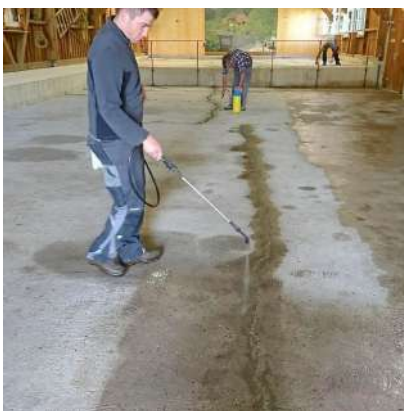
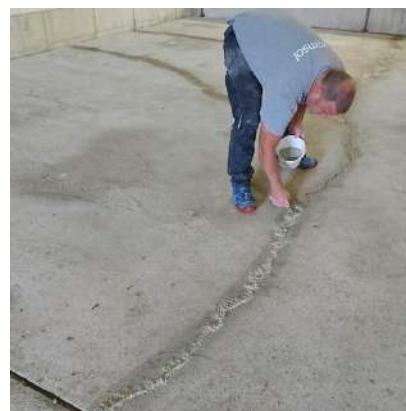
Wir öffnen die Risse und füllen diese mit reichlich **Innerseal®**. Zusätzlich werden die geöffneten Stellen mit trockenem Zement/Beton aufgefüllt. Die Füllung wird ca. 1 cm höher als der Boden bemessen. Die trockene aufgetragene Ausgleichsmasse wird mit **Innerseal®** eingesprüht. 3-5 Minuten zieht Innerseal in die Masse ein. Der entstandene kleine Hügel kann mit einem Schieber auf Höhe des Bodens gebracht werden. Der Boden ist wieder eben und wasserdicht veredelt. Die Widerstandsfähigkeit gegen Chloride ist vollständig gegeben.
